QALCOSONIC W1

Gehäusestabilität
Bruchtest

TEST REPORT
 Number: SPT/1979/19 date: 16/12/2019
 OMECO Ref.: 3331/19 Page 1 of 4
 CUSTOMER Ref.: Ord. KD-10/2019

Sample: N. 6 SAMPLES OF WATER METER BODIES - METER TYPE: Qalcosonic W1

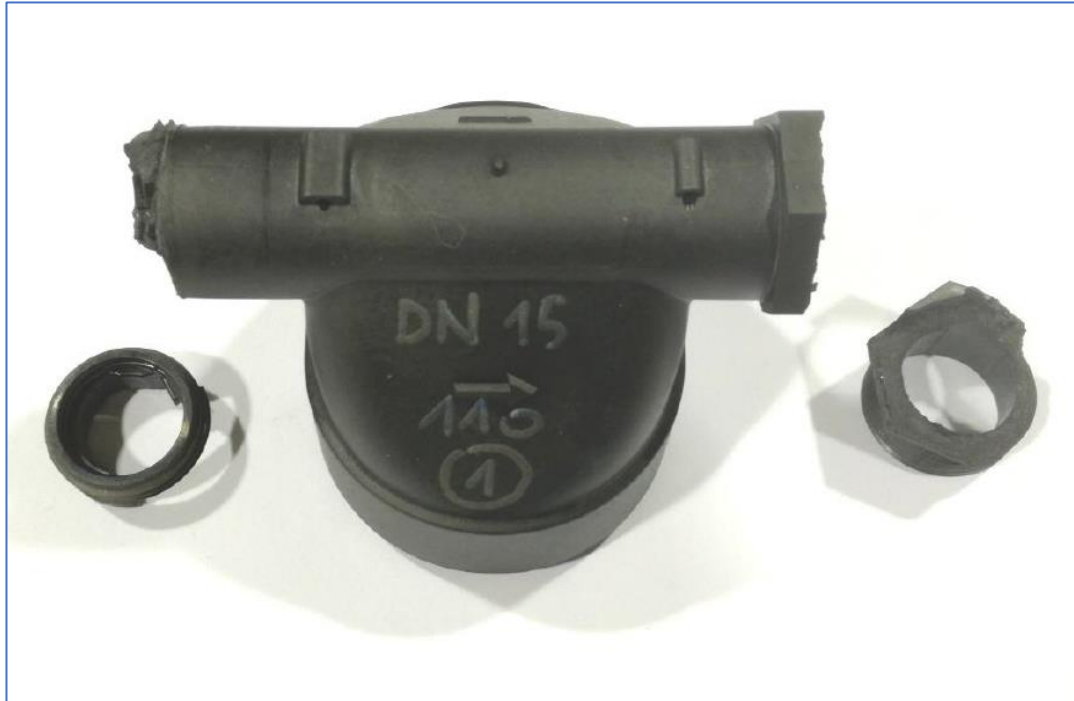
DN15 (R1/2") 110mm Baulänge

- Bruch bei 1.995 Newton
(=203kg)

TENSILE TEST		
Identif. test	Breaking Load (N)	Break position
1	1995	See photo 2
2	1798	See photo 3
3	2807	See photo 4
4	2916	See photo 5
5	2112	See photo 6
6	1931	See photo 7

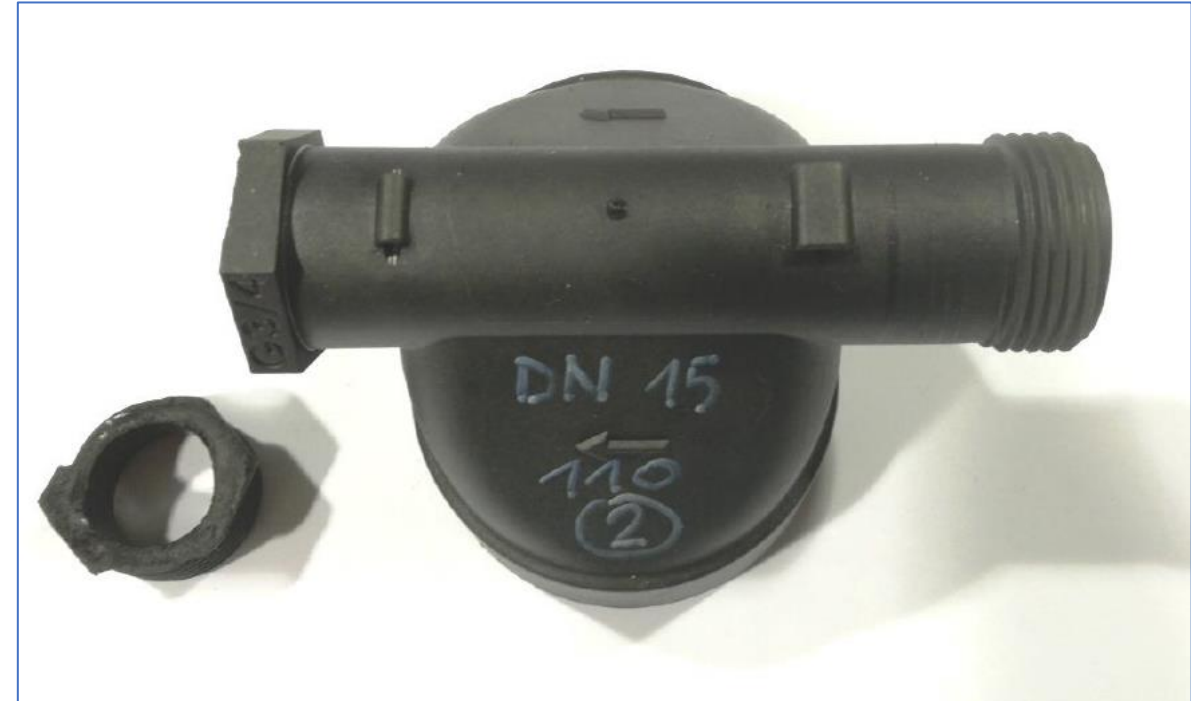
- Bruch bei 1.798 Newton
(=183kg)

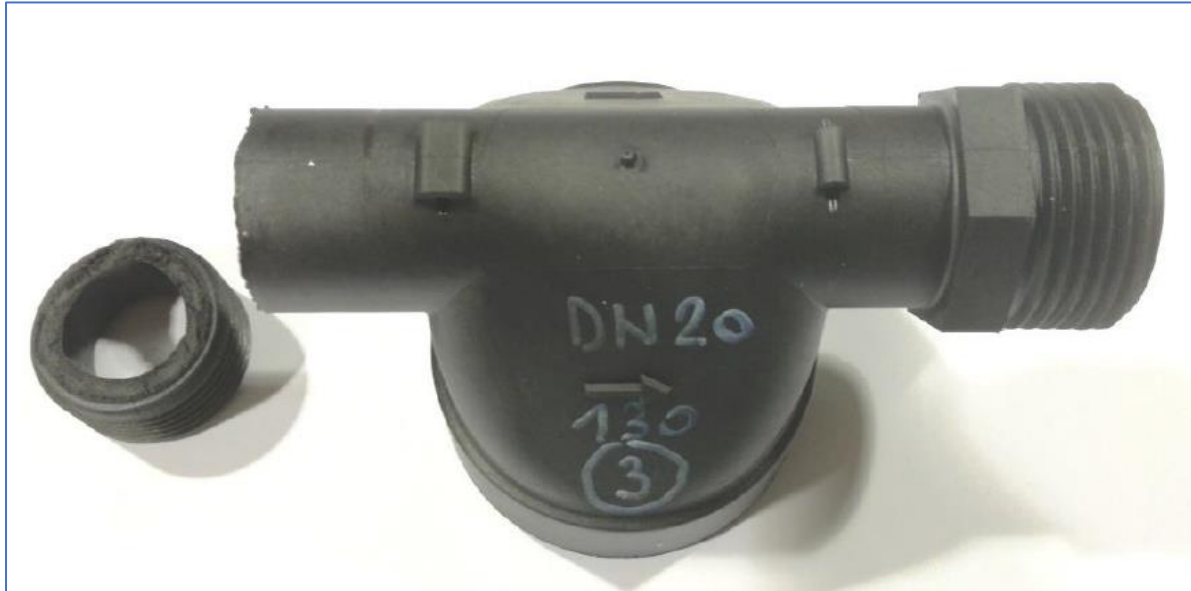
DN20 (R3/4") 130mm Baulänge

- Bruch bei 2.807 Newton
(=286kg)

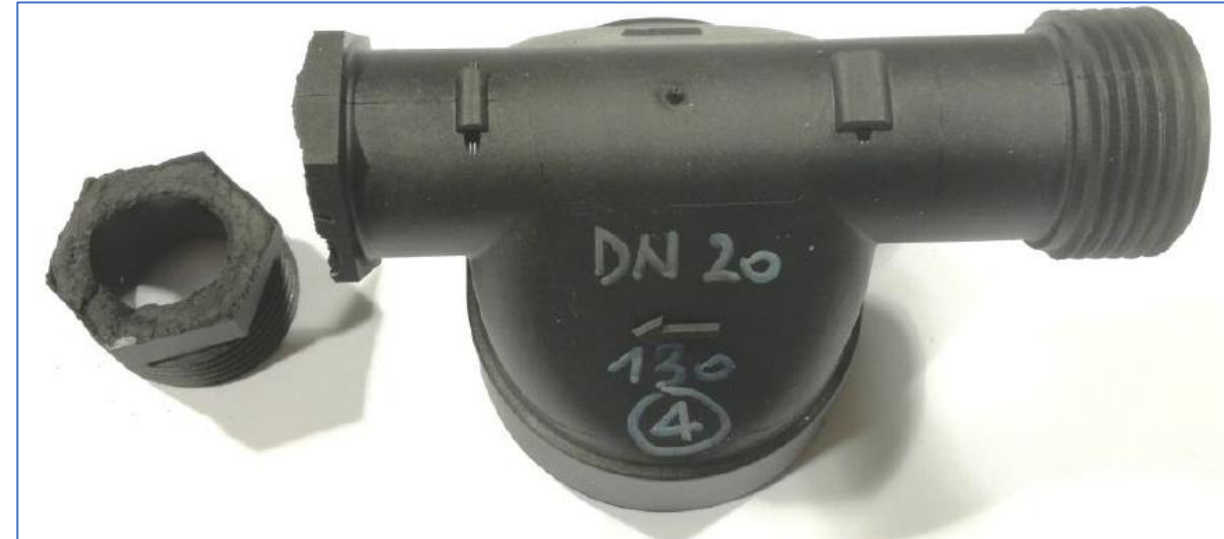
- Bruch bei 2.916 Newton
(=297kg)

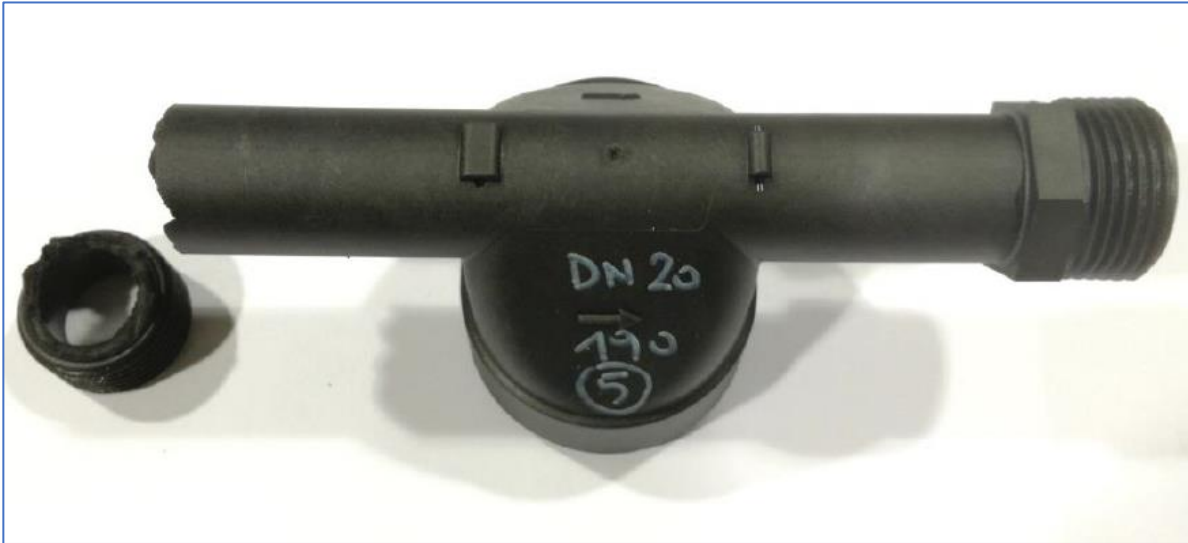
DN20 (R3/4") 190mm Baulänge

- Bruch bei 2.112 Newton
(=215kg)

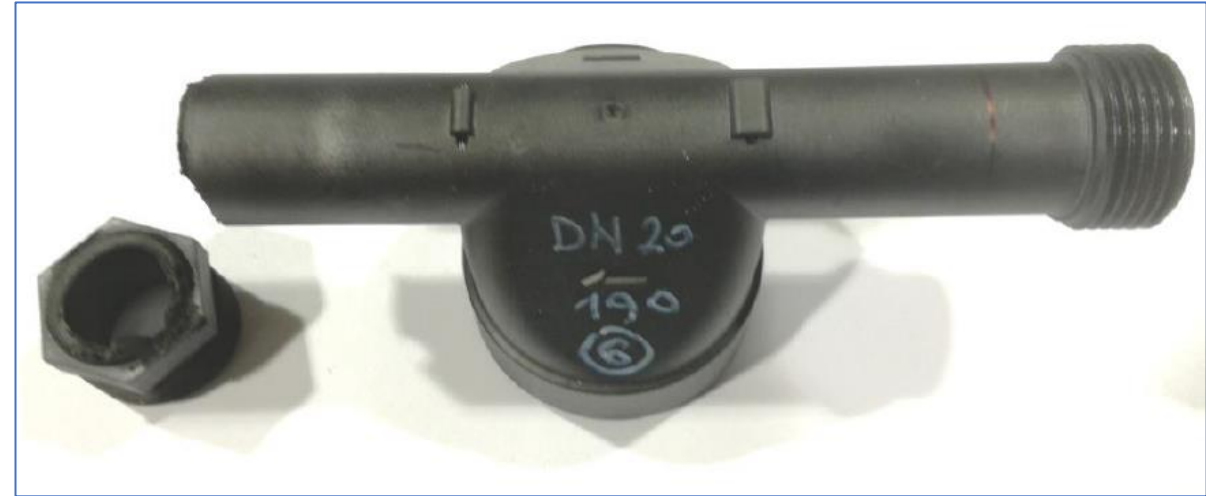
- Bruch bei 1.931 Newton
(=197kg)
